# Bruch des Kahnbeins (Scaphoidfraktur)

in diesem Beitrag möchten wir Ihnen die häufigsten Knochenverletzungen und -brüche am Handgelenk und Unterarm erläutern.

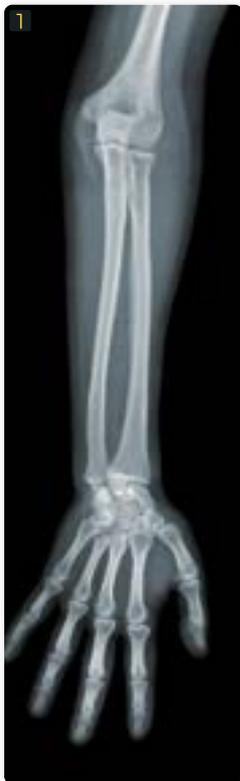
1 Röntgen eines Unterarms

Zunächst möchten wir Ihnen die Anatomie des Handgelenks und des Unterarms erklären. Das Handgelenk besteht aus Elle und Speiche, die zusammen eine Funktionseinheit bilden. Die Speiche (Radius) ist am Handgelenk breiter und hat am Ellenbogen eine runde Form (Radiusköpfchen), während die Elle (Ulna) am Ellenbogen am breitesten ist und am Handgelenk eine runde Form aufweist (Ulnakopf). Aufgrund dieser Anatomie sind Drehbewegungen des Arms möglich.

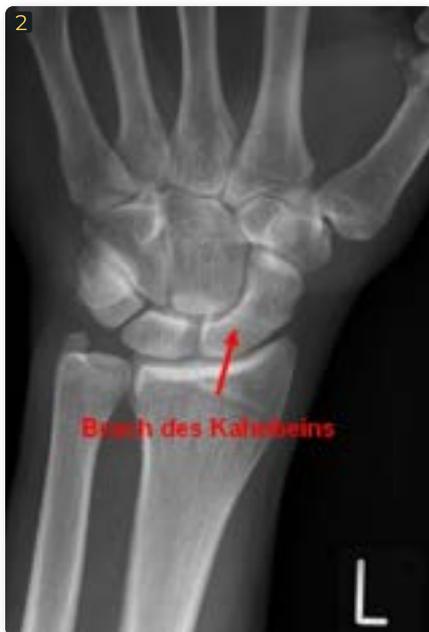
2 Röntgen Kahnbeinbruch | 3 MRT Kahnbeinbruch

Um eine Diagnose zu stellen, sind Röntgenbilder immer notwendig. Bei unklaren Befunden kann auch eine Computertomographie oder ein MRT erforderlich sein.

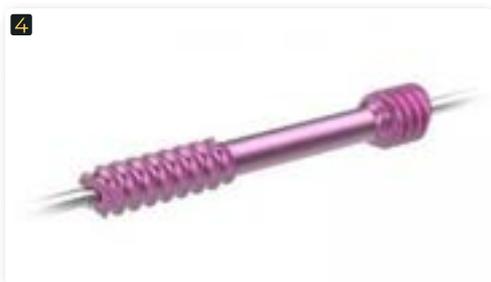
4 Herbertschraube

Die Behandlung erfolgt in der Regel minimalinvasiv über einen kleinen Hautschnitt. Eine spezielle Schraube wird verwendet, um ausreichende Kompression auf den Bruch auszuüben und das Risiko für ausbleibende Knochenheilung zu verringern. Bei komplexen Brüchen kann ein offenes Einrichten des Bruches notwendig sein.

Im Normalfall ist die Entfernung von Metall bei einem normalen Heilungsverlauf nicht erforderlich, da die Schraube im Knochen versenkt wird.
